ÉPILOGUE

Aircraft Accident Summary Résumé d'accident d'aéronef

TYPE: SZ2-33 Glider C-FARD

LOCATION: Trois-Rivières Quebec

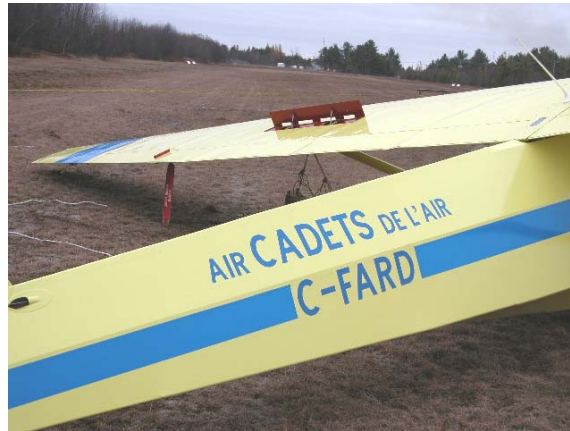
The SP flew the take off, and the IP initiated the cable release at 600 ft AGL on the upwind leg. During the downwind leg, the glider drifted towards the runway and the turn to base leg started late. The IP took control of the glider on the base leg as the glider overshot the runway centerline to the south. The IP increased the angle of bank (AOB) to at least 45 degrees in an attempt to realign the aircraft with the runway. The glider then headed towards nearby trees and the IP entered a left turn during the final stages of landing. The aircraft's left wing struck the ground first followed by the tail wheel, it then skidded along the grass for 30 meters prior to coming to rest.

The investigation focused on the procedures used at the Trois-Rivières gliding site and on human factors. The cause of this accident was that the aircraft was placed in a position from which it could not be landed safely. The weather conditions at the time of the accident were very challenging and the airfield environment at this particular landing strip leave few viable options to safely compensate for errors in judgement.

Recommended safety actions included the use of this accident as a case study for cadet instructor training and in the air cadet Human Performance in Aviation program. As well, the Eastern Region Gliding School has modified their local gliding procedures to include a full operations briefing at the grass strip prior to continuing with flying operations. It is also recommended that the ERGS review their procedures when re-

positioning the gliders from the main runway.
